TERMOGRAFIA
Beni Architettonici

ANALISI TERMOGRAFICA

Report misurazione

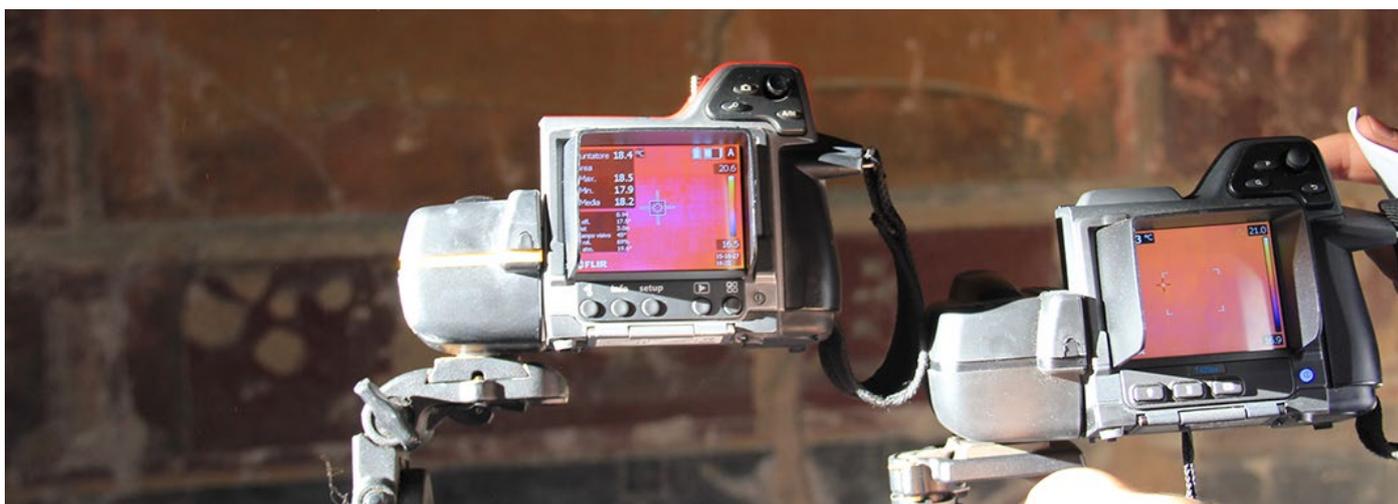
in conformità alle norme tecniche UNI 9252 e UNI EN 13187
Operatori termografici di I e II livello

La parete restituisce all'atmosfera l'energia termica accumulata durante il giorno. Dove c'è ristagno o infiltrazione d'acqua si restituisce maggior energia termica, come si evince dai colori più caldi dell'immagine - bianco, giallo -.

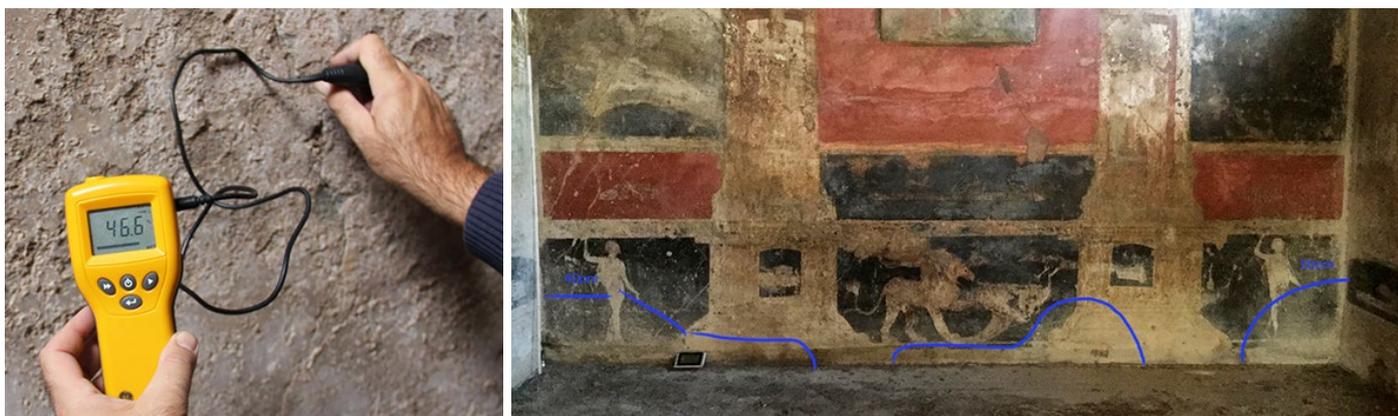
RILEVAZIONE TERMOIGROMETRICA

in conformità alla norma tecnica UNI EN ISO 7726:2002

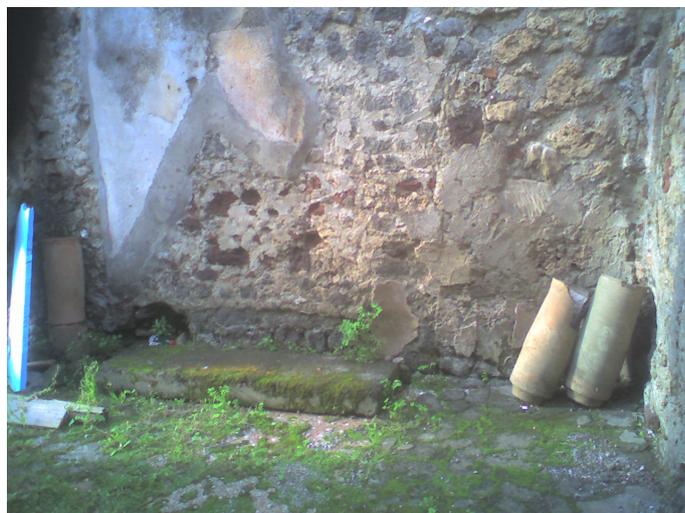
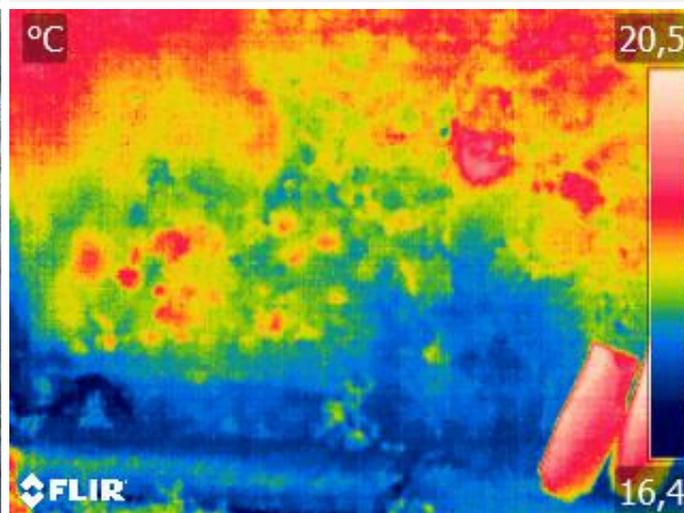
FOTO DIGITALE

TERMOGRAMMA

ID	163	Ubicazione	P.VI.9.3.3	Esposizione	S
Data	28/10/2015	Ambiente	Casa del Centauro	Orario	11.39
Emissività	0,94	Termogramma	7847	Temperatura riflessa	17,5 °C

Umidità di risalita

Il tufo, l'argilla o la calce, materiali costituenti la muratura tipo, sono estremamente porosi. Si presume quindi che il livello dell'acqua nella muratura per risalita capillare sia maggiore verso il centro e gli spigoli. La superficie porosa invece ha un aumentato flusso evaporativo che porta alla graduale asciugatura della superficie. La quantità di acqua può essere misurata con successive prove gravimetriche.

Rilascio termico in atmosfera
